**CENTRO
CULTURAL**
GALERIA DE ARTE

minas tênis clube
80 anos

Apresentação

Este manual resume regras e procedimentos constantes em contratos de locação do espaço disponibilizado para exposições no Centro Cultural do Minas Tênis Clube.

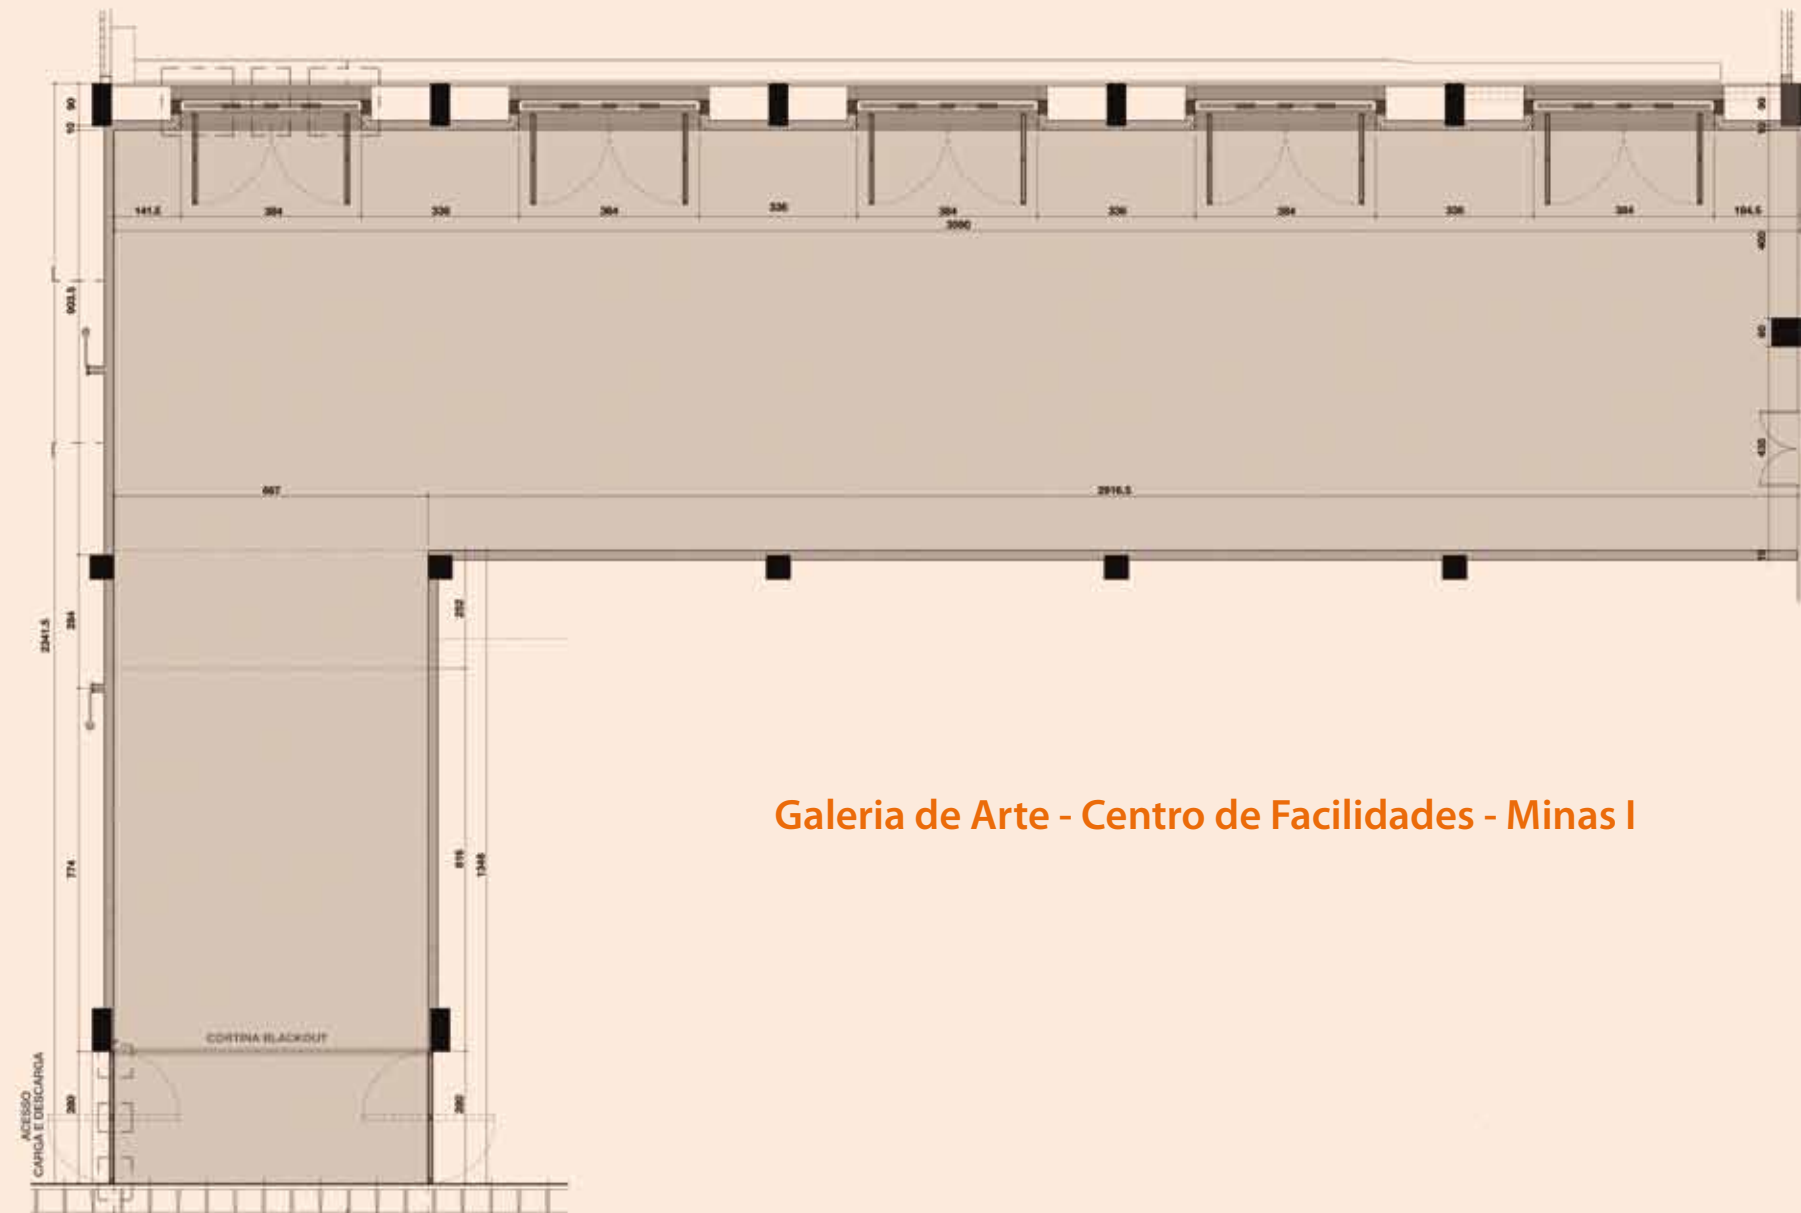
Galeria de Arte - Centro de Facilidades - Minas I

Partido em “L”, com área de 411 m² e pé direito de 2,6 m, a Galeria singulariza-se por acentuada horizontalidade e pelo uso sistemático da cor branca que reveste a totalidade de seus materiais e superfícies. Estas se alternam em áreas brilhantes (correspondentes aos vidros com película de acabamento translúcido “jateado”), portas, forro e superfícies foscas das paredes, rebocadas, emassadas e pintadas em tinta acrílica branco neve, que se conjugam com o piso acetinado, igualmente branco.
